□ 不良改善事例 樹脂ガスによる不良現象を真空脱気で解消！

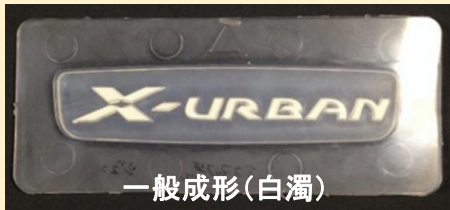
一般成形(白濁)

一般の射出成形では、樹脂ガスの影響で白濁してしまいます。材料から発生する樹脂ガスを真空脱気(エコマック)成形により透明度を向上させました。ジュンコーポレイションでは3ライン保有しています。

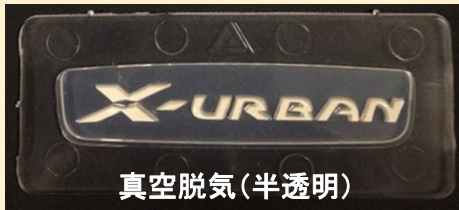
真空脱気(半透明)

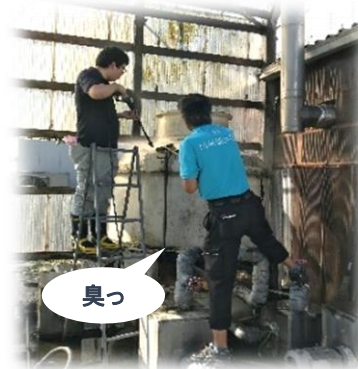
クーリングタワー

2年に一度の清掃を実施しました。定期的に行っているおかげか、意外とキレイ...
